橋梁名	路線名	所在地	起点側	緯度	34° 01' 35.93"	橋梁ID
				経度	134° 24' 23.78"	
大地橋 (オオジバシ)	大地線	名西郡神山町阿野大地				
管理者名	定期点検実施年月日	路下条件	代替路の有無	自専道or一般道	緊急輸送道路	占用物件(名称)
神山町	2022.10.25	河川(大地谷川)	有	一般道	その他	水道管

道路橋毎の健全性の診断(判定区分Ⅰ～Ⅳ)

定期点検時に記録	
(判定区分)	(所見等)
Ⅲ	主桁端部及び支承に著しい腐食が見られる。また、桁とパラペットの衝突も見られることから、早期に対応が必要である。

架設年次	橋長	幅員
1964年	9m	3.0m
橋梁形式		
H形鋼(非合成),半重力式橋台2基

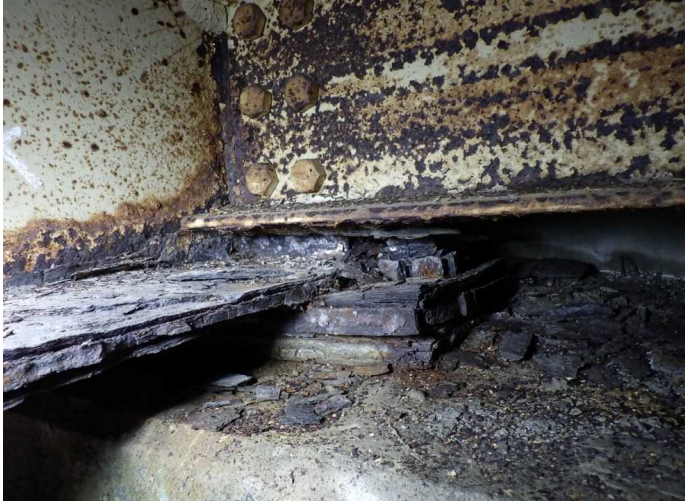
<p style="text-align: center;">支承部【判定区分: Ⅲ】</p> <p>写真 9</p>

<p style="text-align: center;">支承0201 径間番号1 支承の機能障害(腐食)</p>	<p style="text-align: center;">その他【判定区分: Ⅱ】</p> <p>写真 10</p>

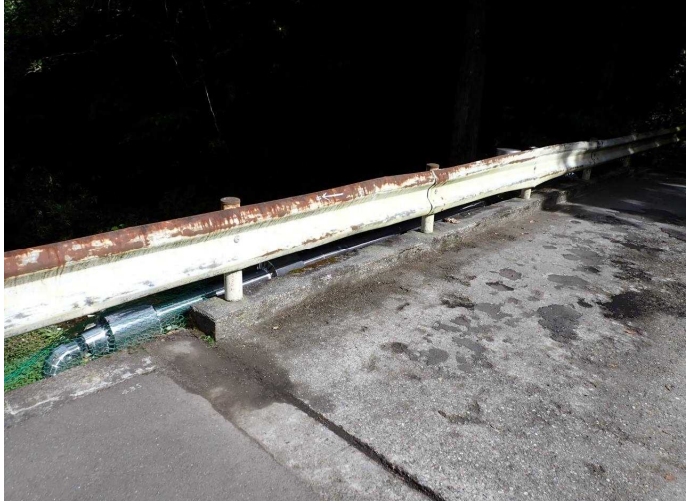
<p style="text-align: center;">防護柵01 径間番号1 腐食</p>
<p style="text-align: center;">その他【判定区分: Ⅱ】</p> <p>写真 11</p>

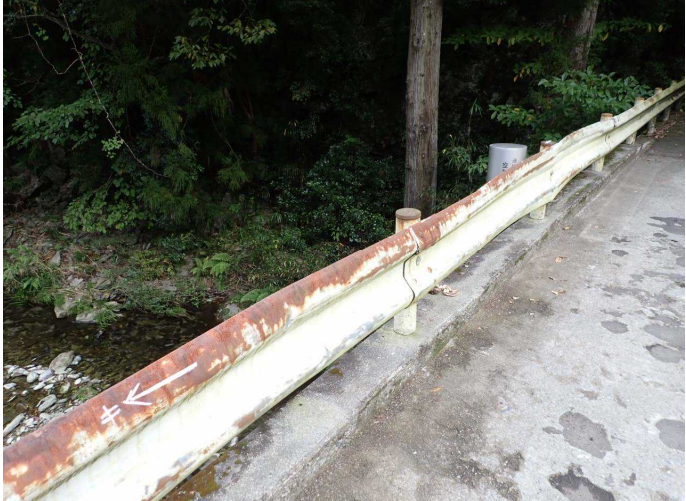
<p style="text-align: center;">防護柵01 径間番号1 変形</p>	<p style="text-align: center;">その他【判定区分: Ⅱ】</p> <p>写真 12</p>

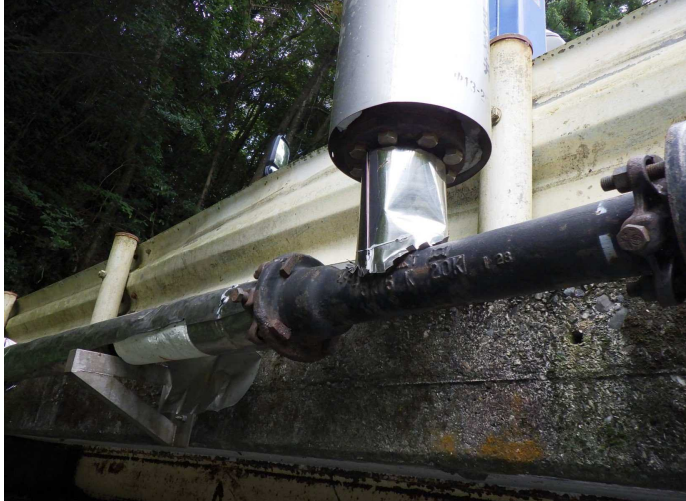
<p style="text-align: center;">添架物01 径間番号1 欠損</p>
