橋梁名	路線名	所在地	起点側	緯度	34° 0' 24.13"	
				経度	134° 25' 22.48"	
落合橋 (フリガナ)オチアイバシ	長田北山線	徳島県名西郡神山町鬼籠野字一ノ坂				
管理者名	点検実施年月日	路下条件	代替路の有無	自専道or一般道	緊急輸送道路	占用物件(名称)
神山町	2018.11.27	大桜谷川	有	一般道	その他	水道管

部材単位の診断(各部材毎に最悪値を記入)

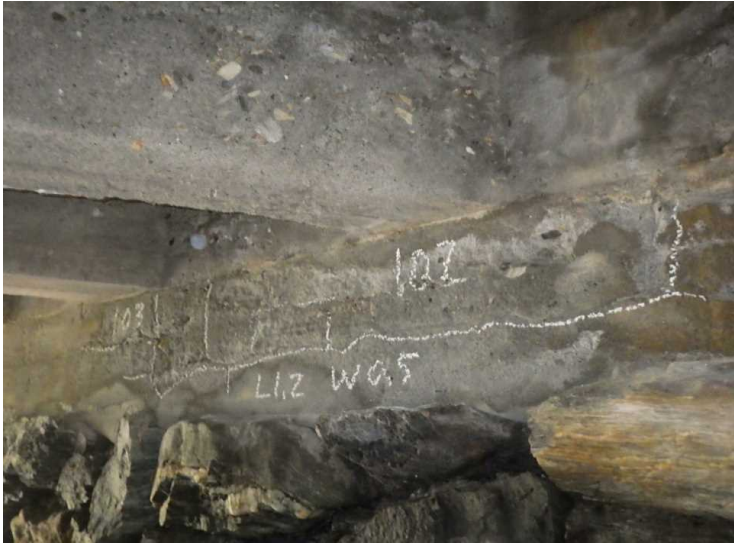
点検者 (株)エコー建設コンサルタント				点検責任者 山口 亮太		
点検時に記録				措置後に記録		
部材名	判定区分 (I~IV)	変状の種類 (II以上の場合に記載)	備考(写真番号、位置等が分かるように記載)	措置後の判定区分	変状の種類	措置及び判定実施年月日
上部構造	主桁	III	ひびわれ・遊離石灰、鉄筋露出	写真1、2、主桁01		
	横桁	II	豆板	写真3、横桁02		
	床版	II	遊離石灰	写真4、床版02		
下部構造	II	ひびわれ、うき	写真5、6、下部工01、02			
支承部	I					
その他	II	舗装の異常	写真7、8、路面

<p>下部構造 下部工01(A1橋台)径間1-1【判定区分: Ⅱ】</p>	<p>下部構造 下部工02(A2橋台)径間1-2【判定区分: Ⅱ】</p>
<p>写真5 ひびわれ</p>

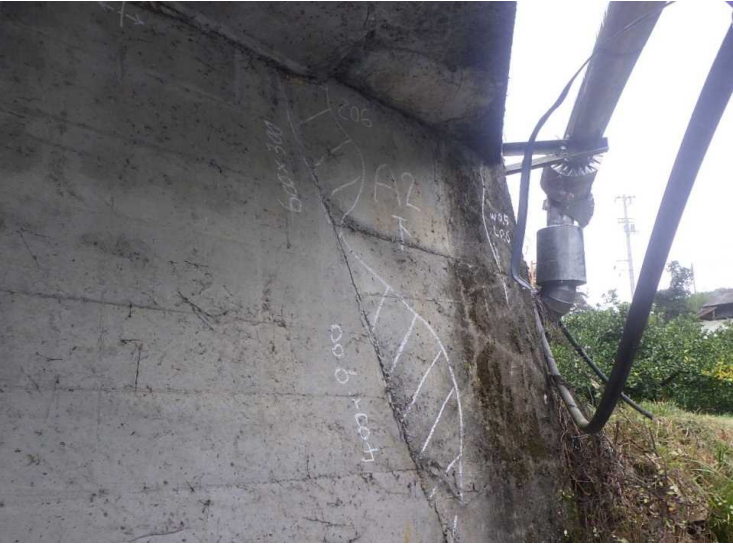
<p>写真6 うき</p>

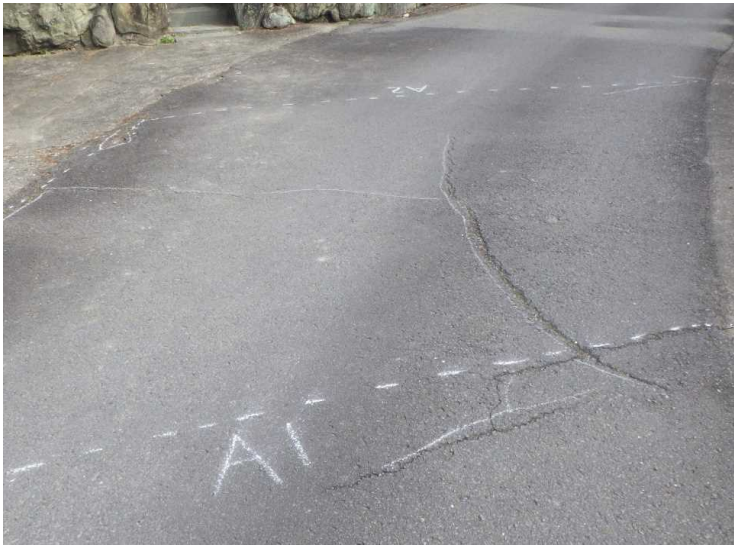
<p>その他(路面)径間1-1【判定区分: Ⅱ】</p>	<p>その他(路面)径間1-1【判定区分: Ⅱ】</p>
<p>写真7 舗装の異常(舗装ひびわれ)</p>
